**Das
sächsische Bauernhaus
in Siebenbürgen**

**Was wie machen an alten Häusern?
Ein Leitfaden zur altbaugerechten Instandsetzung**

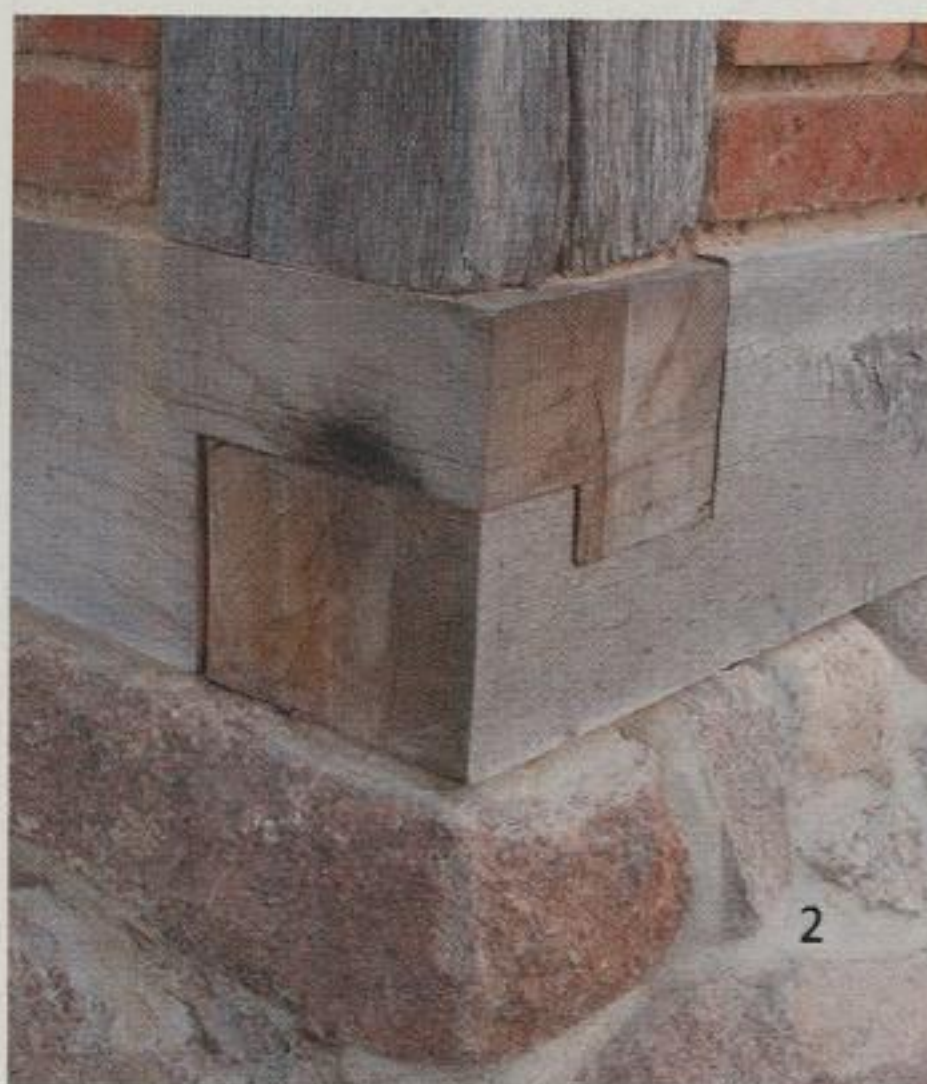
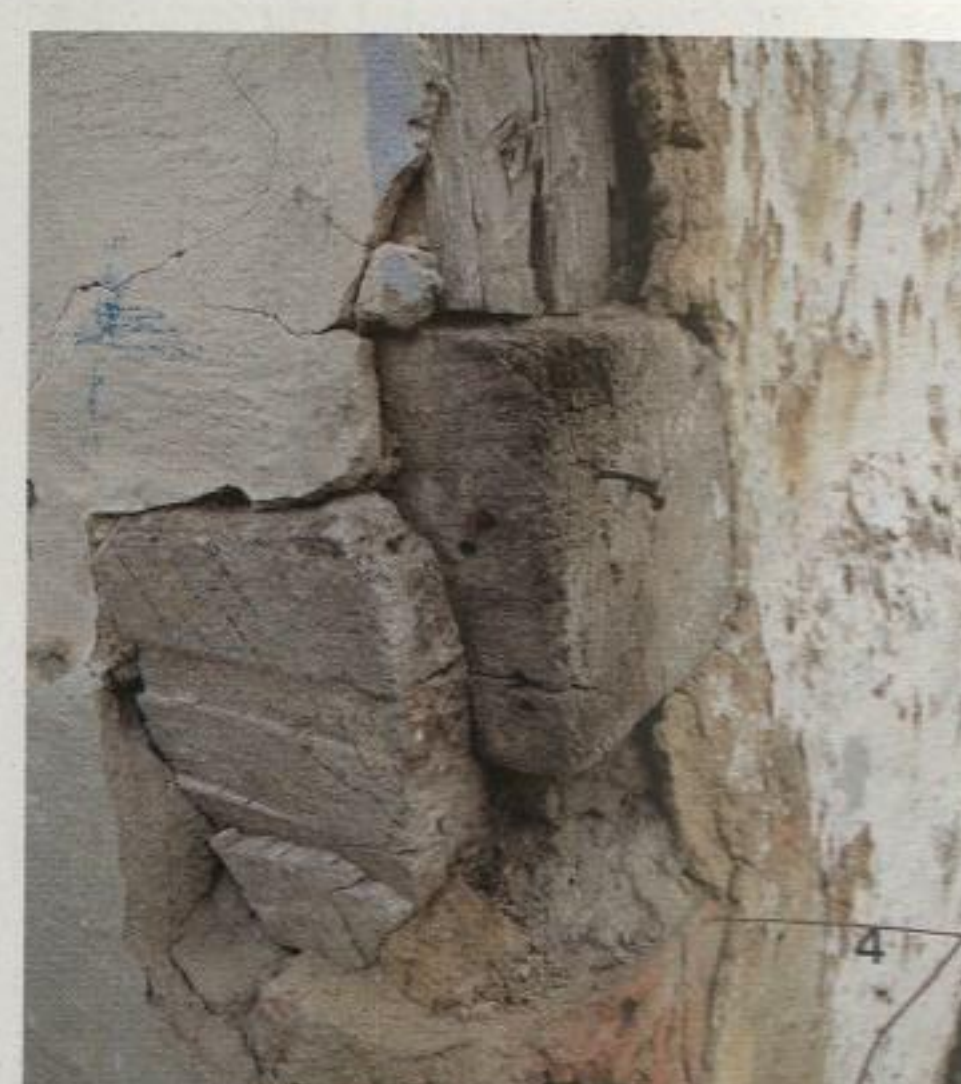
- das Hakenblatt mit Schwalbenschwanzhaken als bündige Eckverbindung (Abb 108.1; Foto 180.2),
- Überblattung mit vorstehenden Schwellenköpfen,
- Verkämmung mit vorstehenden Schwellenköpfen, in der Höhe nicht bündig (→Verkämmung; Foto 180.3+4).

Blattverbindungen gehören zu den ältesten und gebräuchlichsten Holzverbindungen. Am häufigsten findet man das einfache gerade Blatt in sehr kurzer Ausführung mit einem Holznagel gesichert. Diese Verbindung ist sehr einfach herzustellen, erfüllt aber in der Regel nicht die Anforderungen an Stabilität und Dauerhaftigkeit. Die „einschnittige“ Verbindung des Holznagels ist nicht stabil und kann leicht auseinandergezogen werden. Gegen ein Verrutschen oder Auseinanderziehen der Schwellen sind gerade oder **schräge Hakenblätter** (Abb. 179.1) am besten geeignet. Sie werden meistens mit einem oder zwei Holznägeln oder Dollen in ihrer Lage fixiert. Die Ausbildung des Hakens ist sehr unterschiedlich. Er soll Zugkräfte aufnehmen können und eine passgenaue Verbindung gewährleisten. Die Haken von Längsverbindungen sollen etwa so lang sein wie die Hölzer hoch bzw. breit sind. Zu kurze Haken können abscheren.

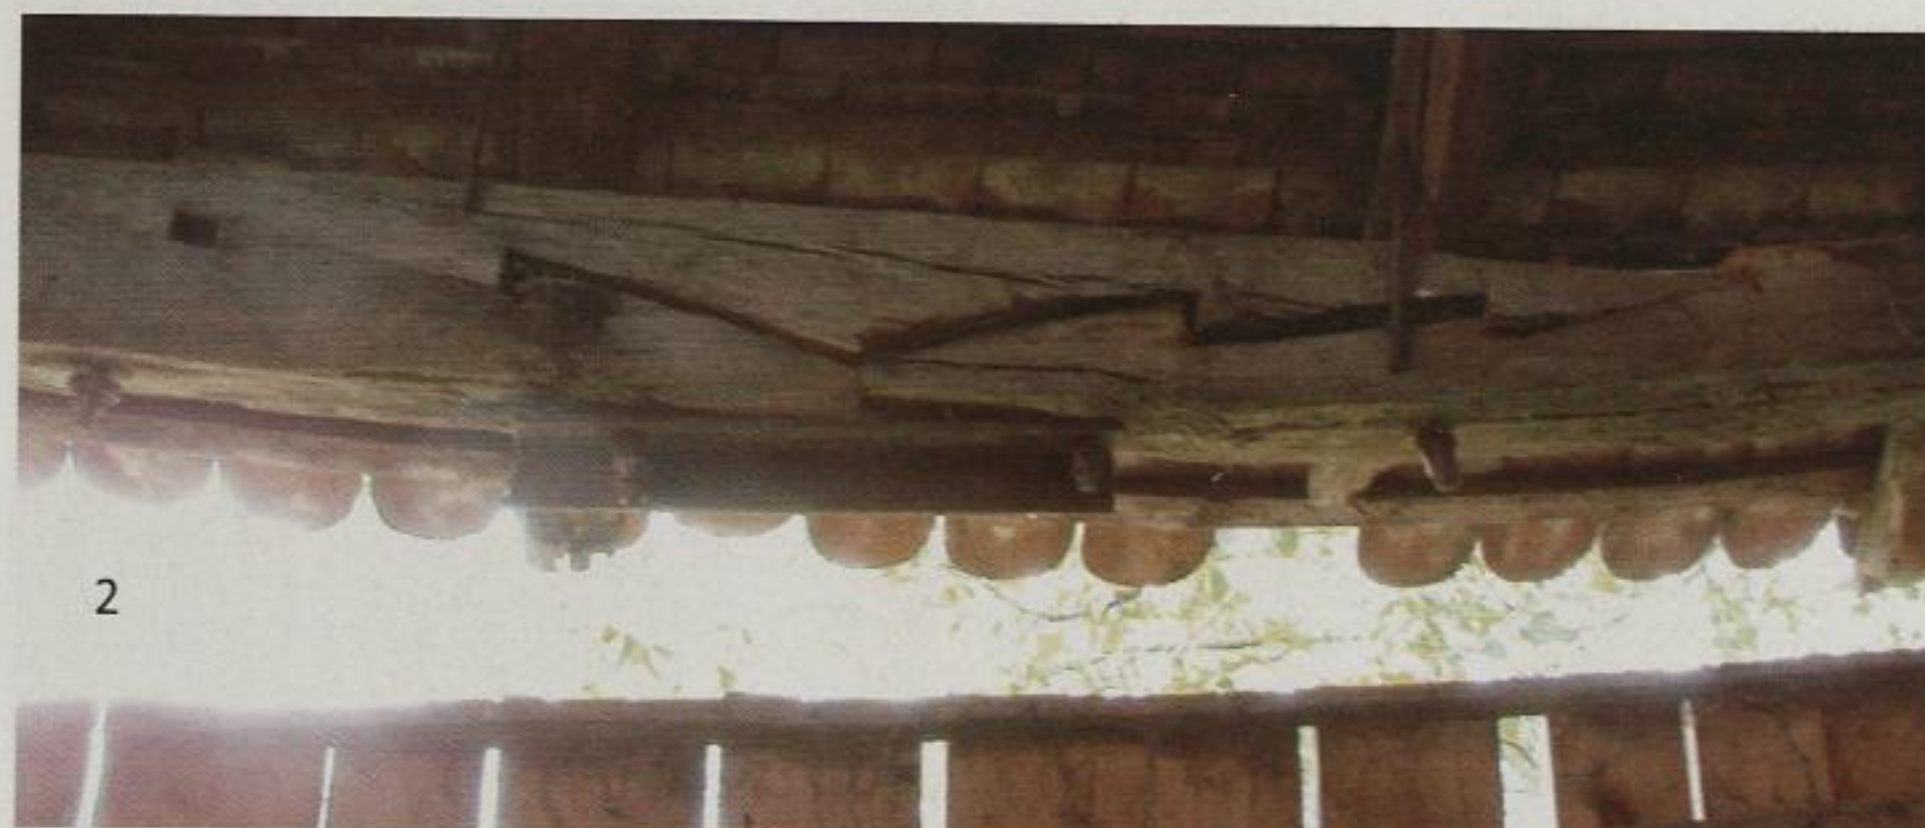
Abb. 182.1. Stoßverbindung mit Einsatzstück mit zweifachem Hakenblatt

Wenn ein Ankerbalken oder auch eine Schwelle gebrochen oder auf einer kurzen Strecke geschädigt ist, kann man diesen Defekt auch mit einem **Einsatzstück** „überbrücken“. Eine solche **Stoßverbindung** spart den Austausch langer Hölzer, weil beide Seiten des geschädigten Balkens im Gefüge bleiben können. Als stehende Blattverbindung wie in der Abb. 189.1.A gezeigt, kann sie für Ankerbalken verwendet werden, liegend für Schwellen. Für biegebeanspruchte Bauglieder ist sie aber nicht geeignet.

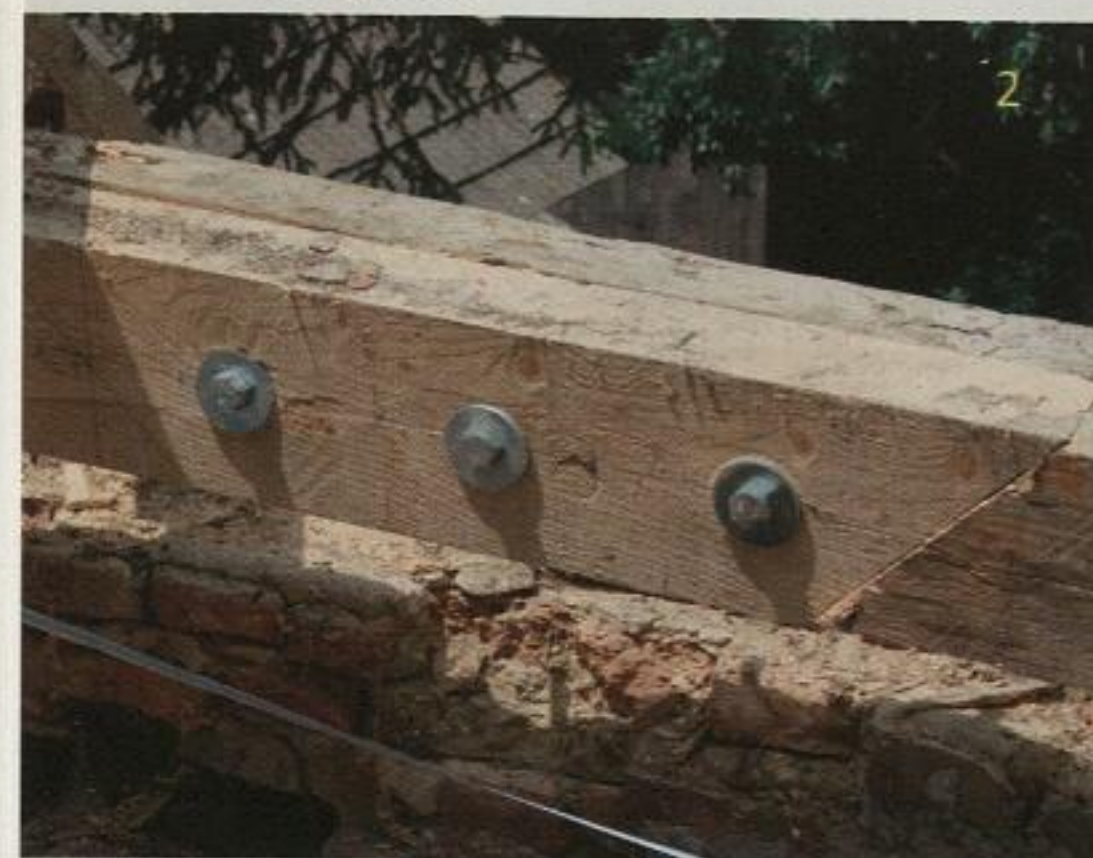
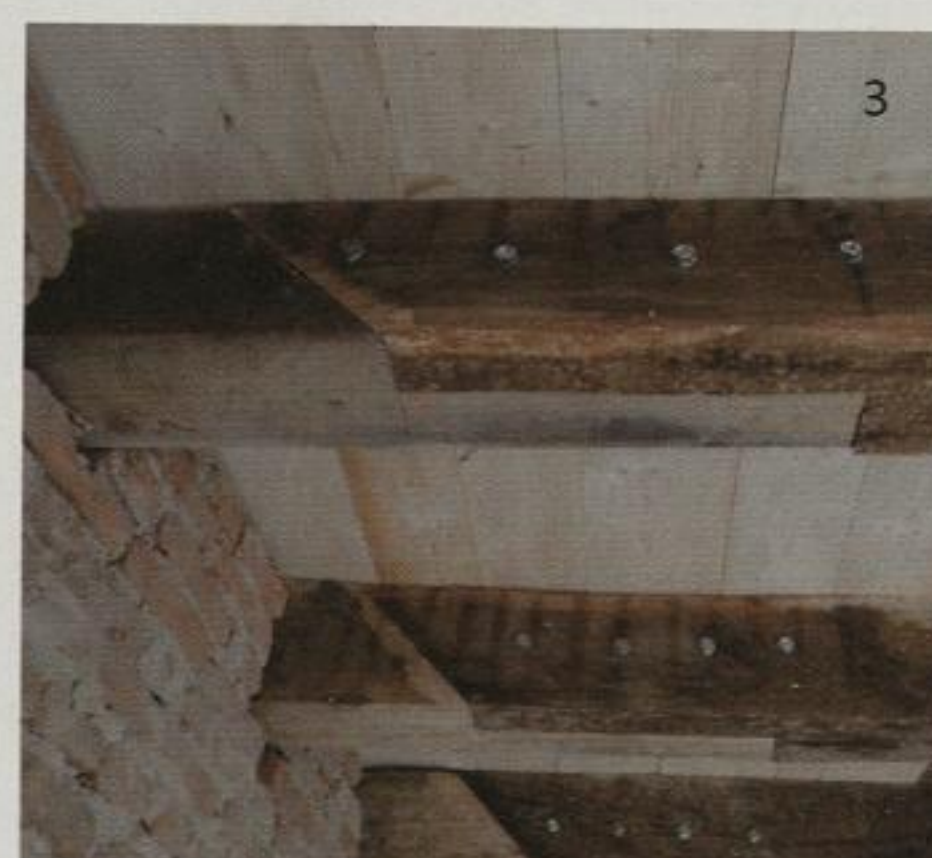
Fotos Seite 186.

2.+3. Beispiele für Verbindungen nach Abb. 186.1 mit beidseitig schräg geschnittenen Schultern

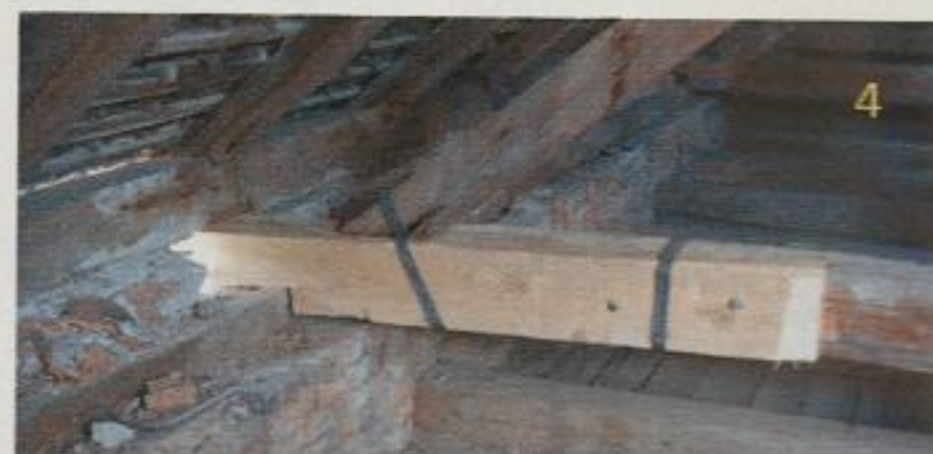
Foto 186.4.

Foto 186.4 zeigt eine solche Maßnahme, deren statischen Mängeln mit zusätzlichen Umwicklungen aus Flacheisen nur unzureichend begegnet wurde.

Das seitliche Anlaschen von Kanthölzern oder Bohlen gehört in der Praxis zu den häufigsten Maßnahmen. Dies ist aber nur in verdeckten Bereichen akzeptabel, stellt keine zünftige Zimmermannsarbeit dar und ist nur in Verbindung mit effektiven Verbindungsmitteln (Bolzen, Passbolzen und/oder Dübel) statisch wirksam.

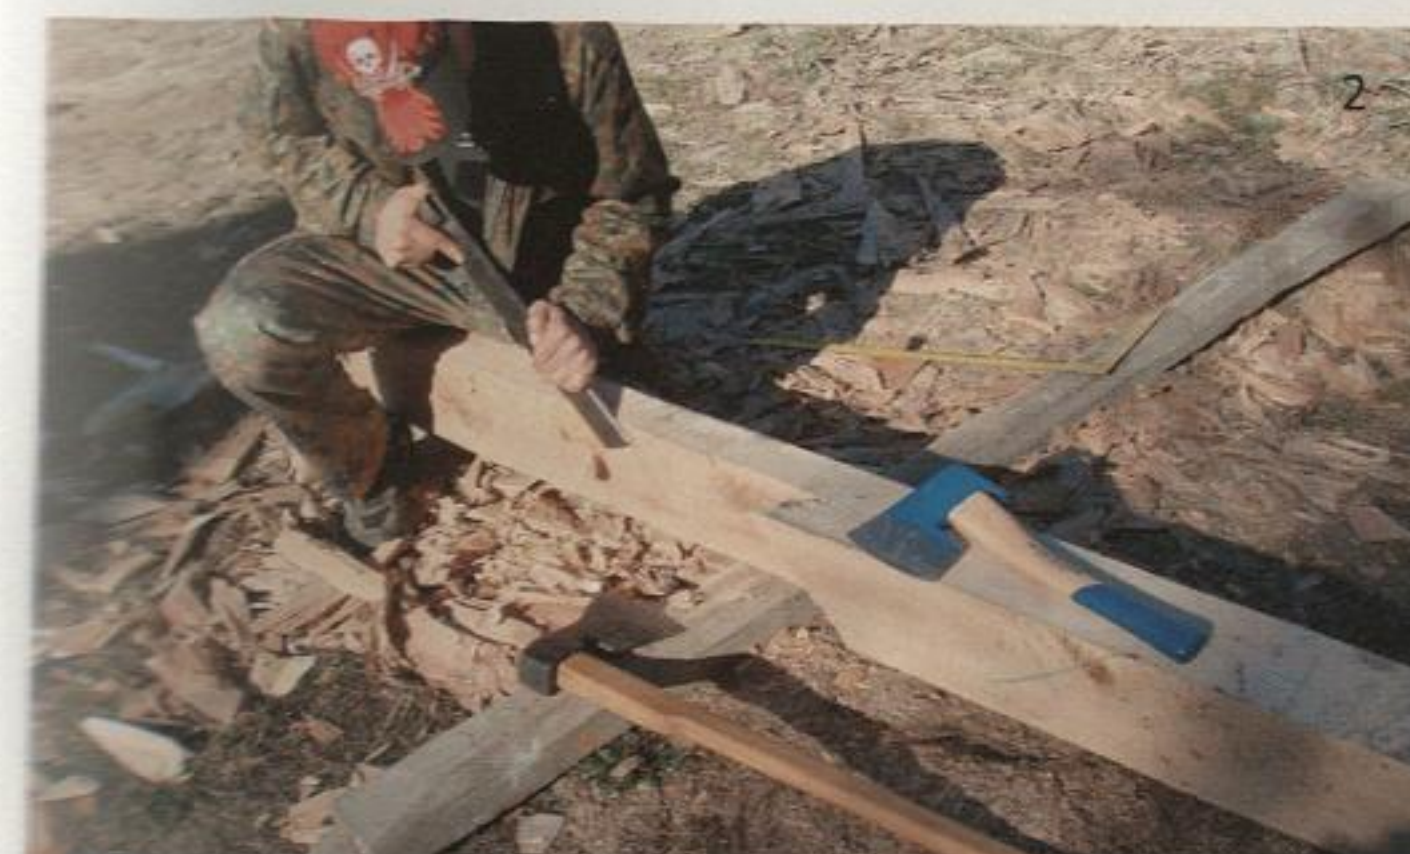
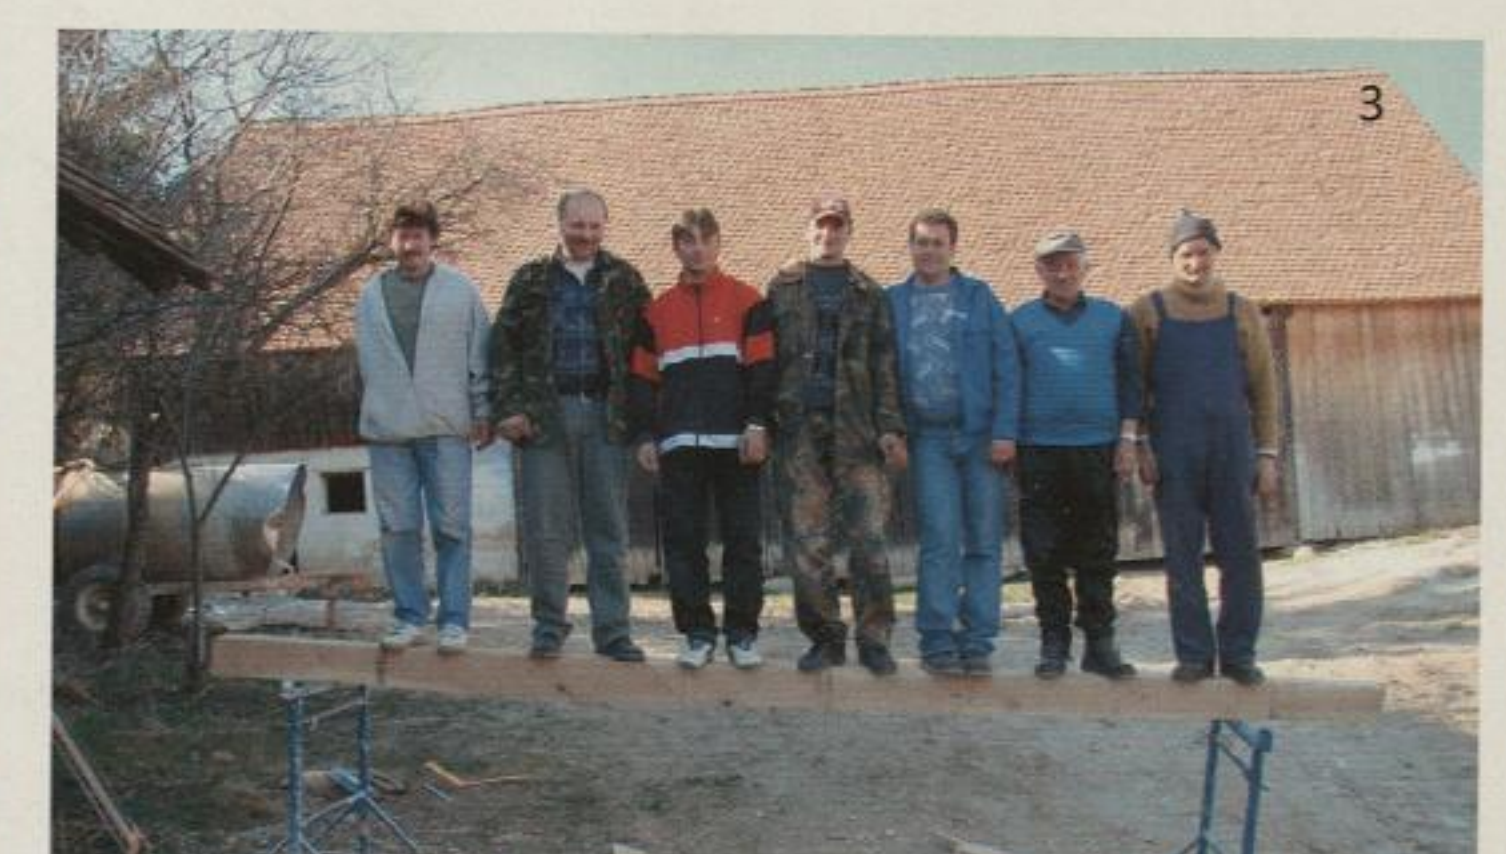
Fotos Seite 187.

2. Ausarbeiten der Blattverbindung mit Beil und Stichaxt
3. Belastungsprobe der Verbindung durch das Handwerkerteam

Zuerst werden beide Blätter mit den schrägen Stößen genau aufeinandergearbeitet. Erst dann wird die Aussparung für den Rechteckdübel senkrecht angerissen, geschnitten und ausgestochen.

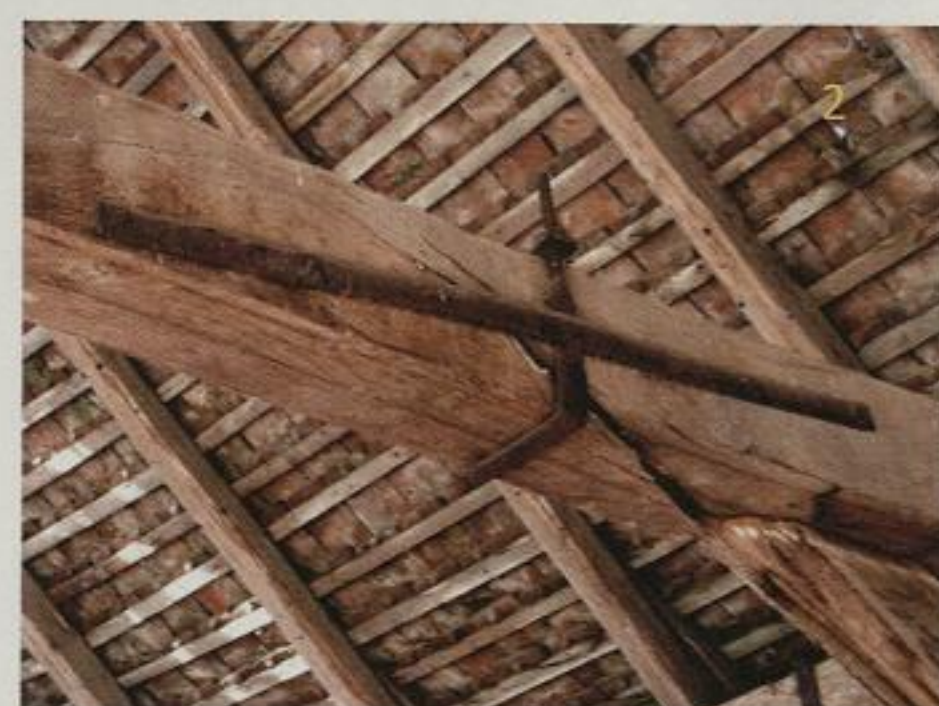
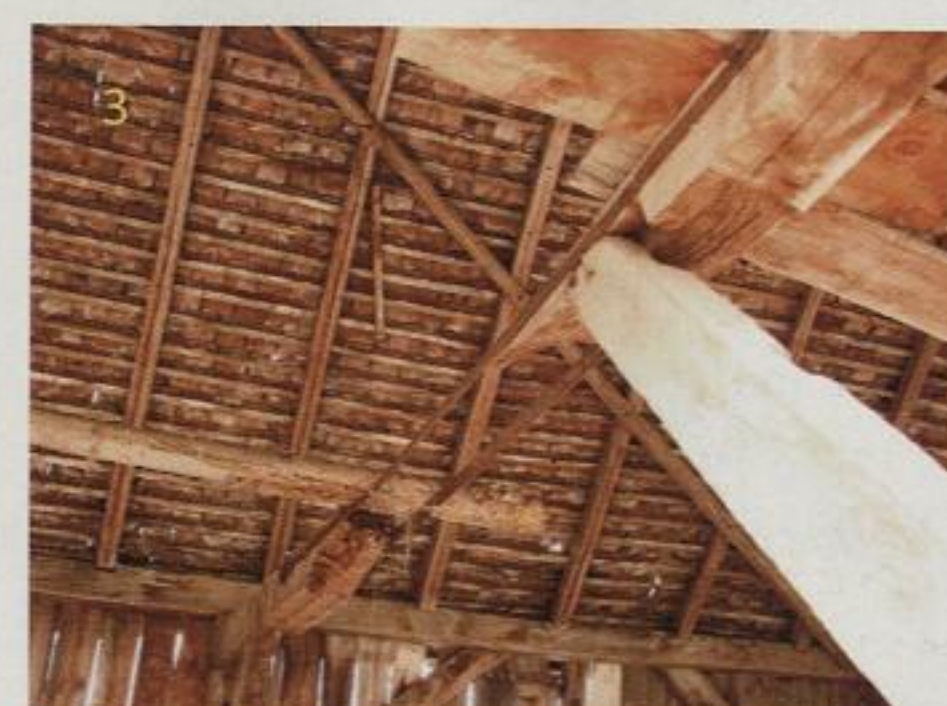
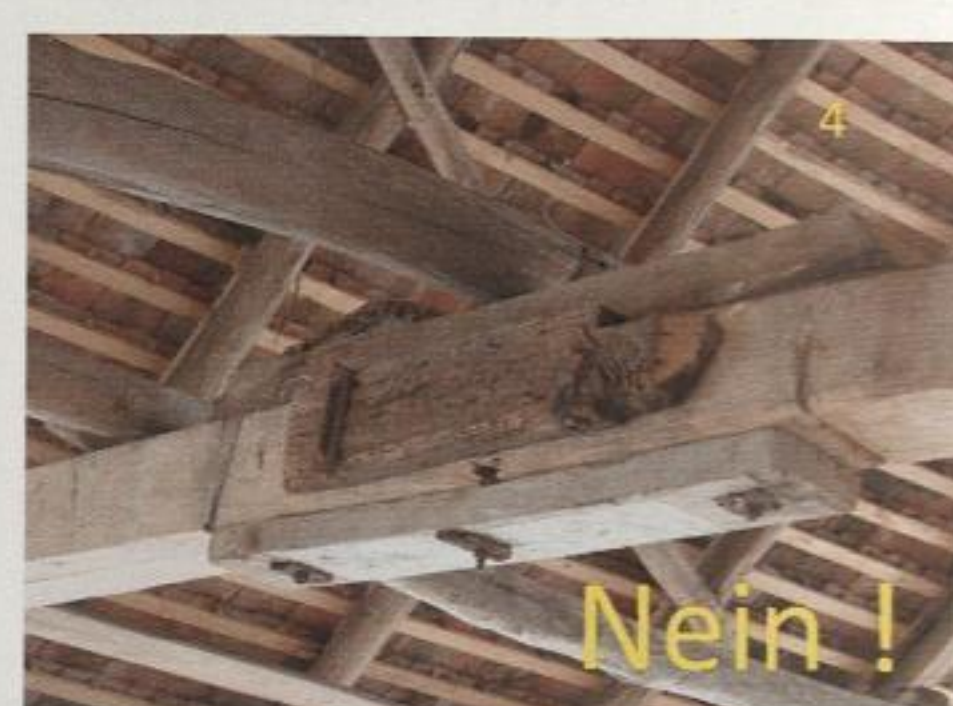
Fotos Seite 190.

2. Reparatur eines aufgrund zu starker Faserneigung gebrochenen Ankerbalken mit Metallbügel und Flacheisen auf beiden Seiten.
3. Das Mittelstück des Ankerbalken ist vollständig heraus gebrochen und durch zwei Zugeisen ersetzt worden.
4. Das Anlaschen von Bohlen wird häufig mit wohlgemeinten, aber unzureichenden Mitteln vorgenommen.

Die einfachste Weise, gebrochene Zugbalken zu reparieren ist jedoch das Anlaschen von Flacheisen (Fotos 190.2+3). Auch dies ist eine sparsame, substanzerhaltende Weise und erfüllt daher, obwohl keine zünftige Zimmermannsverbinding, die Kriterien einer sinnvollen und denkmalgerechten Reparatur.

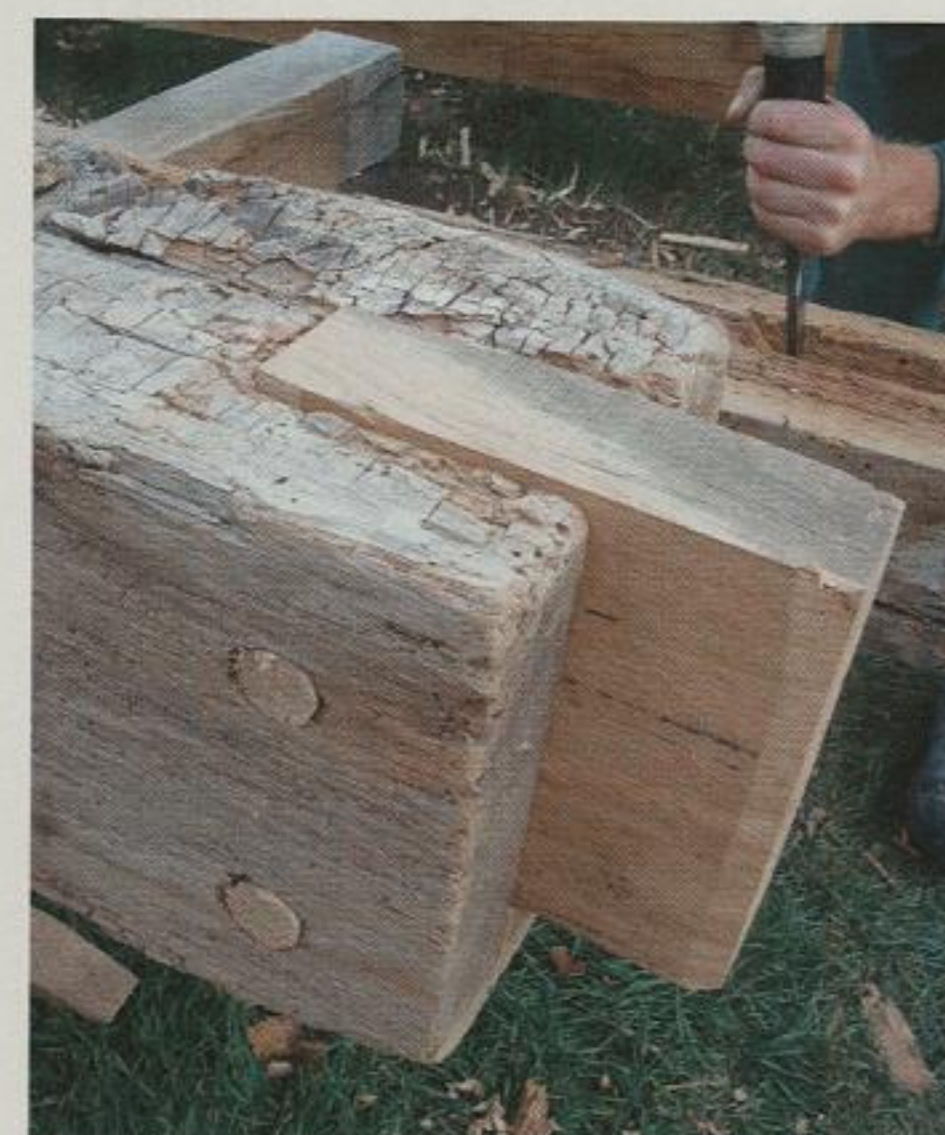
2. Falscher Zapfen mit zwei Dollen gesichert

Zerstörte Zapfen können am besten mit einem „Falschen Zapfen“ repariert werden. Hierbei wird das intakte Konstruktionsteil in der Breite des Zapfens geschlitzt und sodann ein neues Holz eingesetzt und mit Dollen gesichert (Abb. 192.1). Ein solcher Falscher Zapfen kann auch in eine fest gefügte Rahmenkonstruktion eingesetzt werden. Es wird dann zuerst das Reparaturholz in das Zapfenloch eingeführt und sodann der zuvor passgenau geschlitzte Riegel darübergeschoben und mit Dollen fixiert. Auf ähnliche Weise kann auch ein vollständig neuer Riegel mit einem sogenannten Jagdzapfen eingesetzt werden.

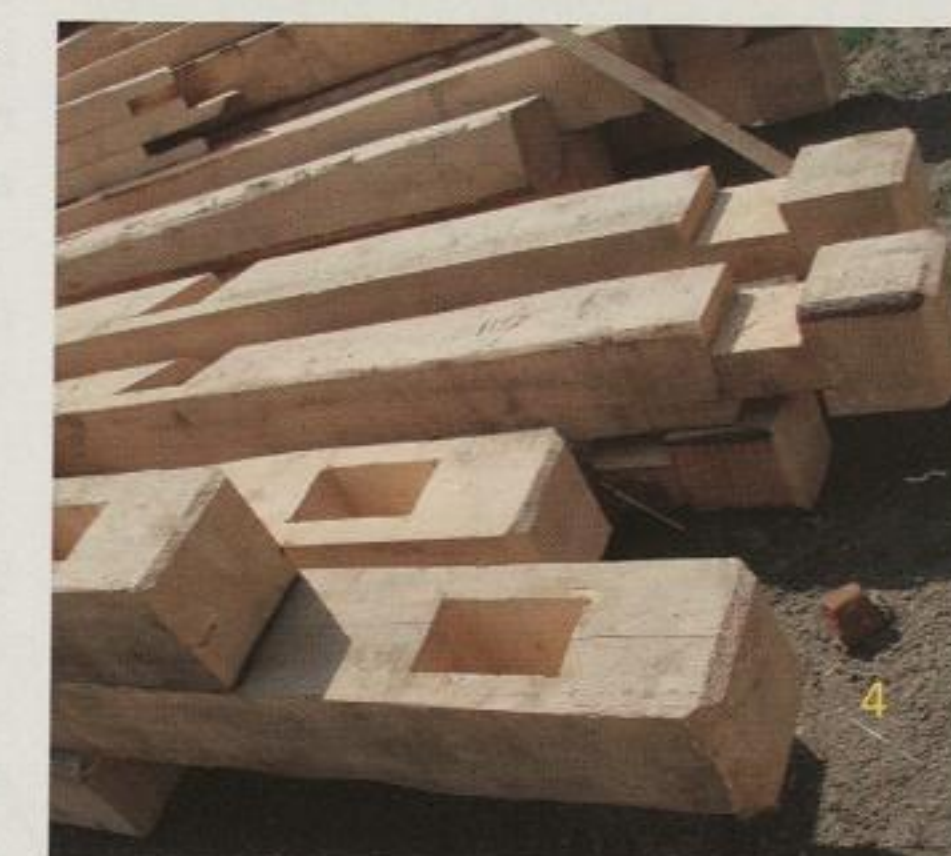
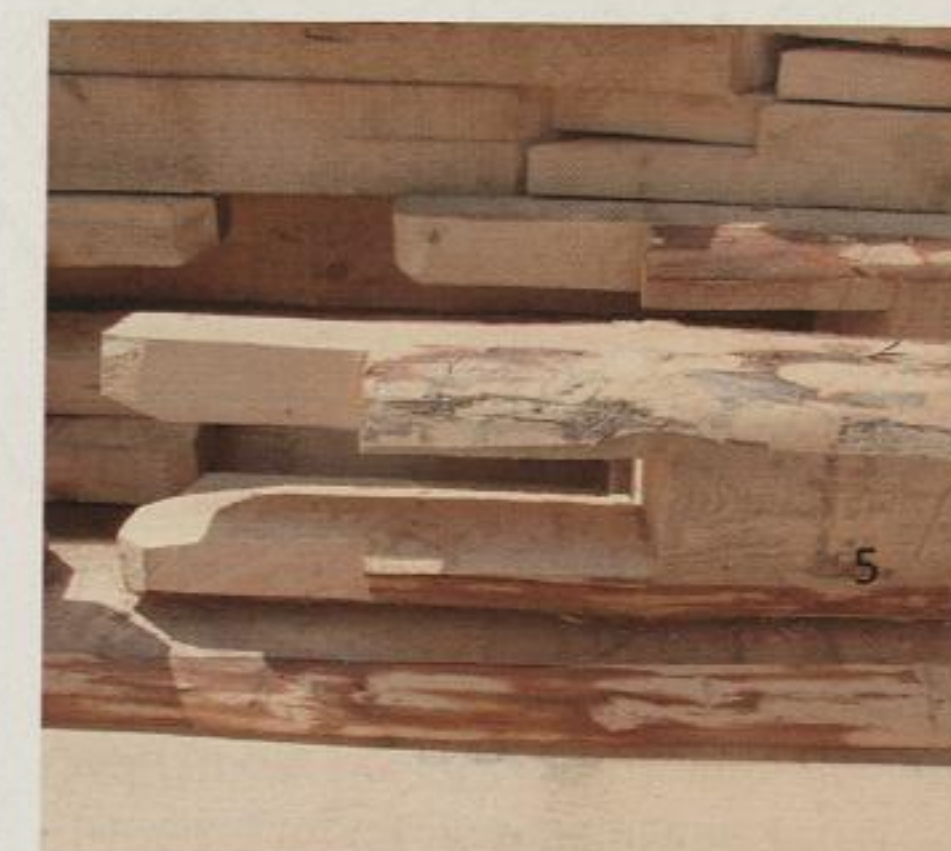
Fotos Seite 193.

4 + 5. Neubau einer Scheune nach traditionellem Vorbild mit Einhalsung und Gabelzapfen für die Verbindung von Ständern, Ankerbalken und Rähm.

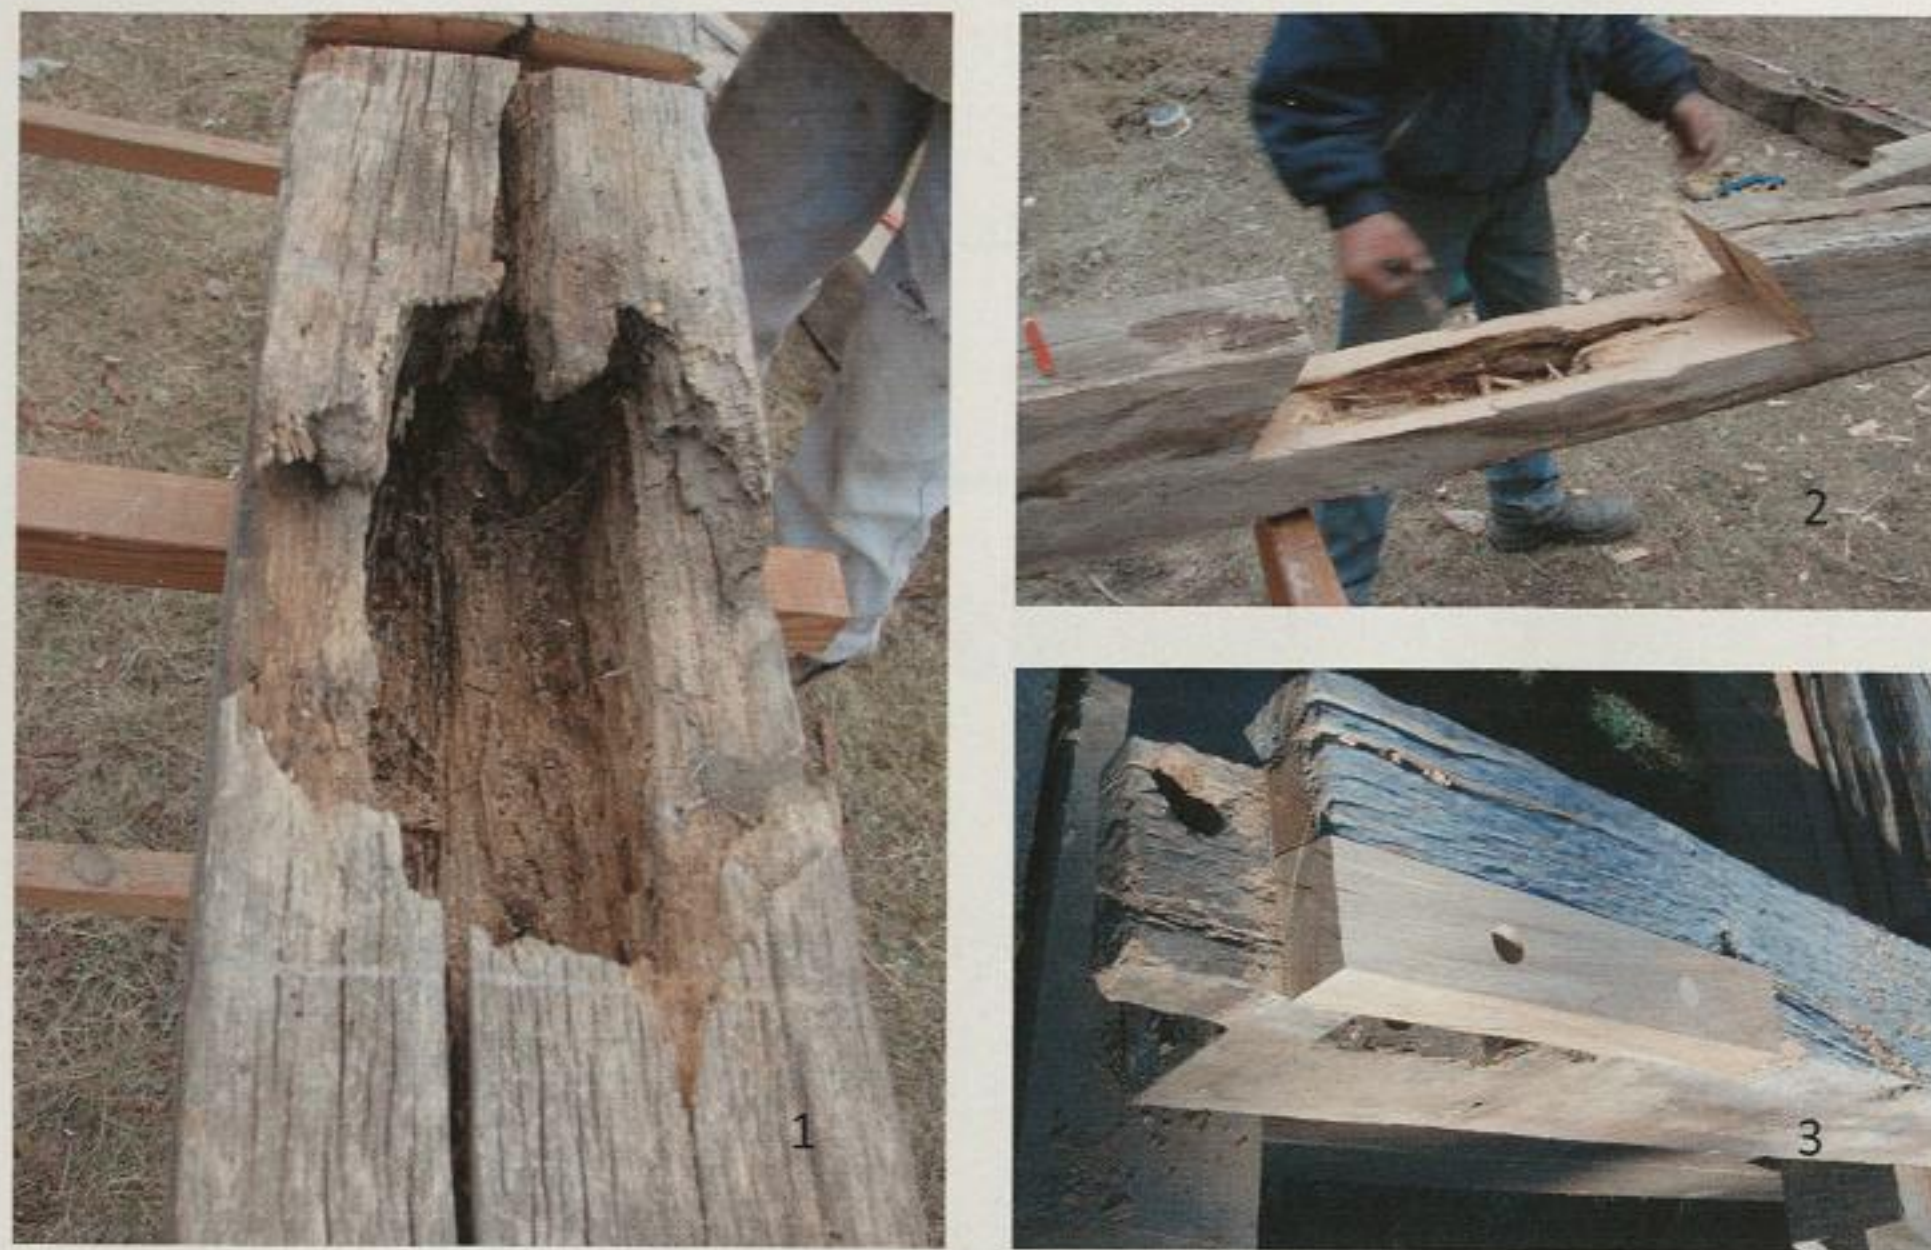
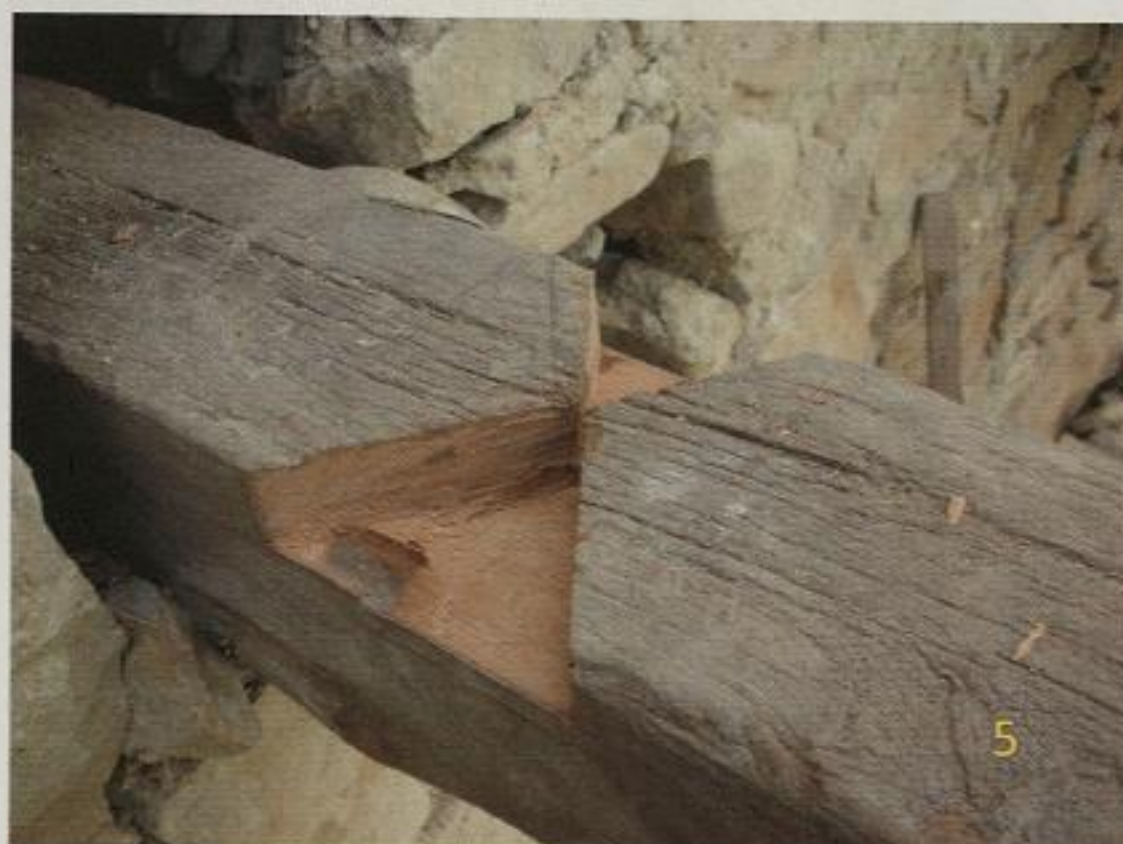
Fotos Seite 196.

- 1.+2. Reparatur eines konstruktiv wenig belasteten, aber punktuell weitgehend zerstörten Baugliedes mit einem Einsatzstück.
3. Einsatzstück an einem ausgebrochenen Zapfenloch. Mit dieser relativ kleinen Reparatur ist das Originalholz wieder voll einsatzfähig.

4. Aufbohlung von sehr schwach bemessenen Sparren zu deren Ertüchtigung.
- 5 Kreuzverkämmung in einem Balken zum Einsatz einer Stütze. Diese Form der Verkämmung ist mit Handsäge und Stechisen sehr einfach herzustellen.

Wenn so eine punktuelle, aber starke Schädigung nur ein Konstruktionsglied geschädigt hat, kann hier ein Einsatzstück die geschädigten Teile ersetzen. Es ist erstaunlich, wie tragfähig auch sehr stark geschädigte Hölzer in einem Gefüge noch sind. Mitunter ist nur noch ein Viertel oder noch weniger des ursprünglichen Querschnittes übrig, und dennoch versagt das Bauglied nicht. Natürlich kommt es darauf an, welche Funktion das Bauglied in dem Gefüge zu erfüllen hat und wie belastet es ist. Wenn weniger als ein Drittel des Querschnitts übrig ist, sollte das Holz in diesem Bereich immer komplett ersetzt werden.

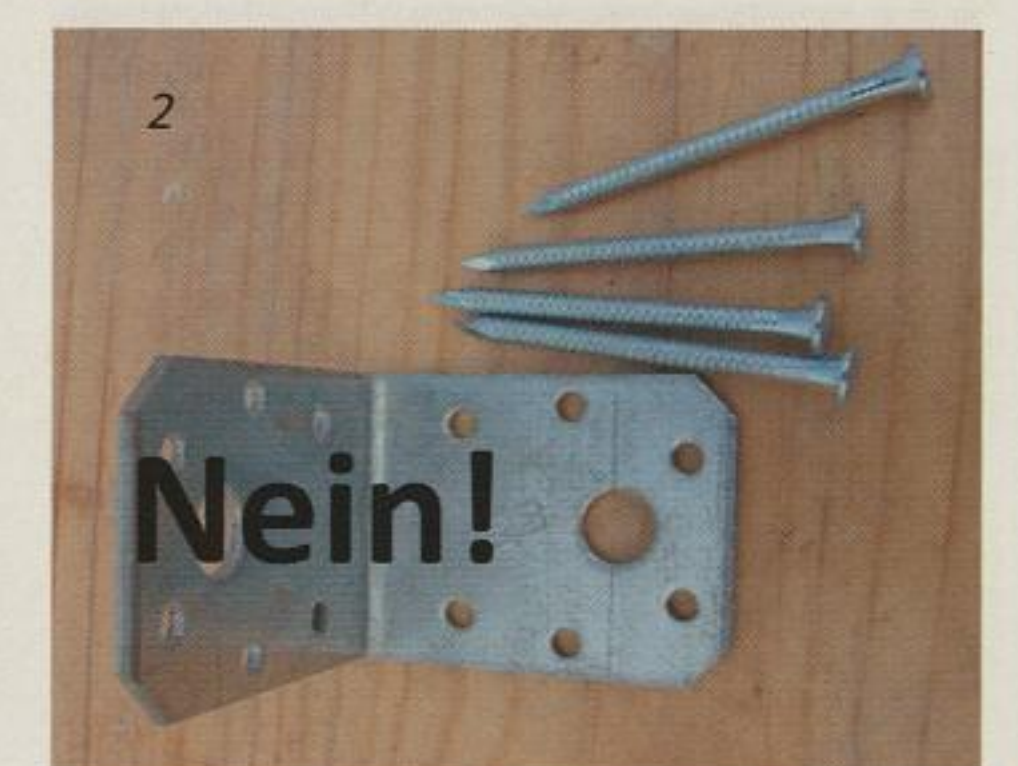
2. Nagelplatten-Winkelverbinder mit Kammnägeln. Diese Verbindungsmittel werden in historischen Konstruktionen nicht verwendet, auch nicht in Kombination mit neuen Bauelementen!

bestimmten Kammnägeln für ganz bestimmte Einsatzgebiete im modernen Ingenieurholzbau entwickelt worden und haben nur hier ihren Sinn. Zudem neigen diese verzinkten Stahlbleche zum „Schwitzen“, Luftfeuchtigkeit kondensiert an ihnen und schädigt das Holz. Des Weiteren zersetzt die Gerbsäure des Eichenholzes die Verzinkung und die Verbinder fangen an zu rosten. Schließlich führt die hierzulande verbreitete Unsitte, diese Verbinder mit modernen Kreuzschlitzschrauben zu kombinieren, zu absurden, statisch unbrauchbaren und schädlichen Verbindungen. Mit diesen modernen Verbindern wird eine Baumarktmentalität gefördert, die bei Reparaturarbeiten an historischen Gebäuden nichts zu suchen hat.
